**DELIBERAZIONE DEL DIRETTORE GENERALE**

**Oggetto:** Progetto di ricerca e conservazione Ipogeo denominato "Cappella Paleocristiana", al di sotto dell'Antico Ospedale dell'Angelo (Corpo F) presso il Presidio Ospedaliero San Giovanni, finanziato dalla Seinan Gakuin University di Fukuoka in Giappone.  
Proroga Piano Archeologico Operativo Anno Accademico 2017/2018.

**U.O.C. Progettazione Conservazione e  
Valorizzazione del Patrimonio Immobiliare -**
**Storico**

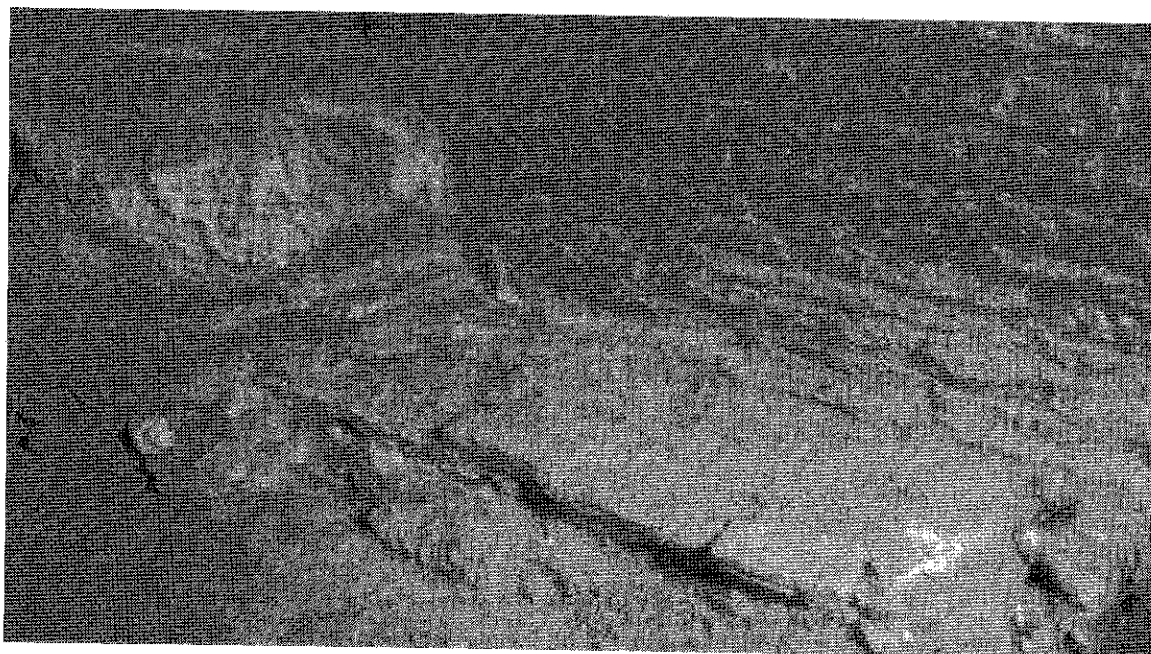
Fig. 7. Sezione degli strati asportati sopra il basolato sotto il pilastro con le pitture paleocristiane (foto A. Cerrito).

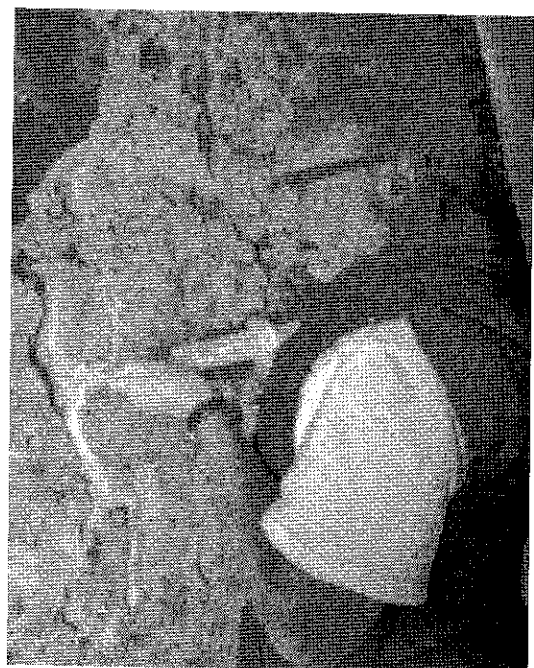
Fig. 17. Il restauro in corso (foto G. Ortensi)

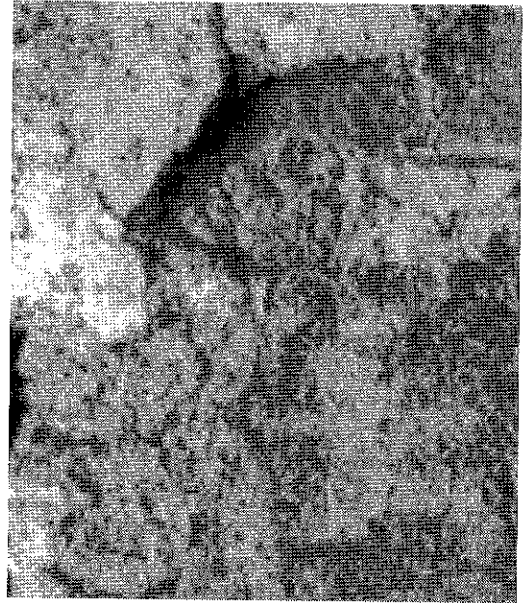
Fig. 18. Particolare del volto con piccola moneta affogata nell'intonaco in corrispondenza dell'occhio sinistro (foto A. Cerrito).

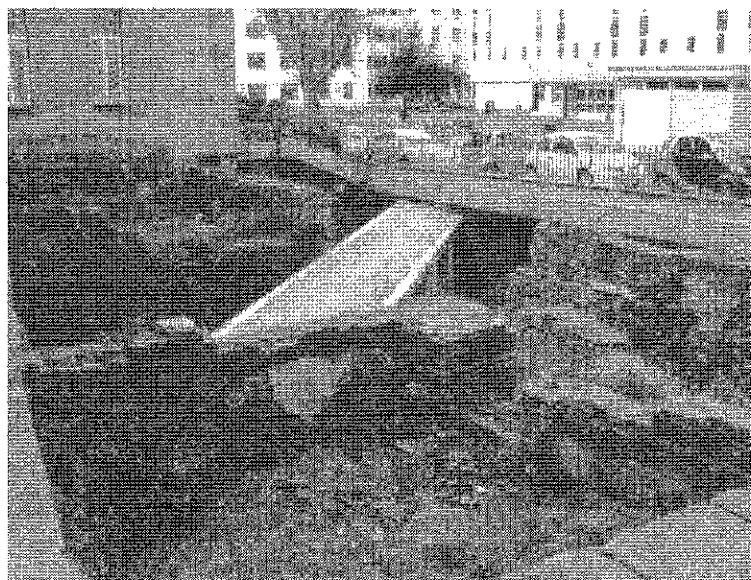
**Fig. 9:** Area archeologica antistante il settore laterale dell'*Ospedale dell'Angelo*, ribassata rispetto ai vari piani di frequentazione attuale dell'area e suddivisa diagonalmente da una struttura moderna coperta (cd. *galleria delle salme*).

Tale "impluvio", indotto dallo scavo e dallo stato di mantenimento in esposizione, si sviluppa per l'intera estensione della facciata laterale (ca. 20 m) e risulta suddiviso in due settori da un manufatto antropico moderno (un camminamento coperto, cd. *galleria delle salme*) che taglia diagonalmente l'area archeologica esterna e si inserisce nelle strutture architettoniche romane alla base dell'Ospedale dell'Angelo.

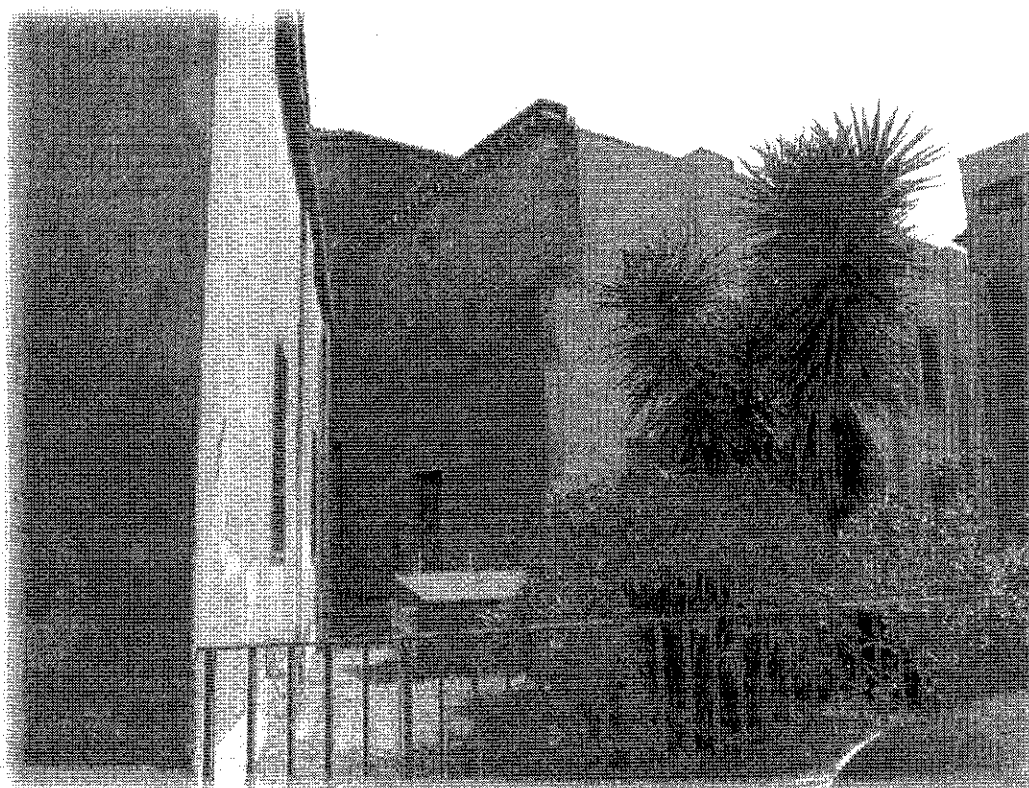
**Fig. 10:** Area di accesso all'*Ospedale dell'Angelo* (al centro e a destra), contraddistinto dall'originaria cortina muraria in laterizio e dalla porzione laterale di recente ristrutturata ed intonacata (porzione color *rosato*).

I fabbricati del comprensorio in cui è inserito mostrano elevazioni simili sul lato Sud mentre lo sovrastano di svariati metri nel settore orientale. Il settore Nord, quello di entrata, è fronteggiato da una piccola piazzola triangolare che lo divide dal portico storico coperto (ricostruito nel secolo scorso) e che ha un'altezza compresa tra i 4 – 5 m.

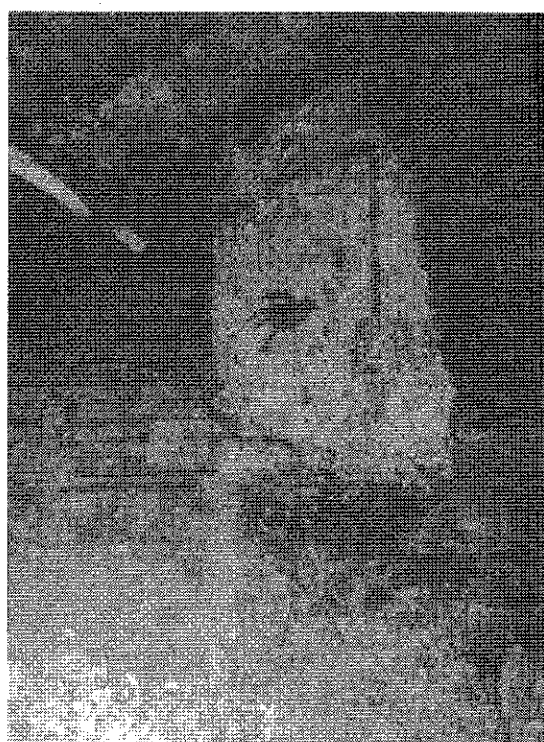
**Fig. 18 a/b:** Pilastro e struttura muraria (calcare?) in pezzame e conci tufacei con parziale rivestimento di intonaco con dipinture [a]. – Parete in cortina laterizia parzialmente rivestita da intonaci dipinti, nella parte bassa caratterizzata anche dalla presenza di *cocciopesto*. In alto la porzione voltata è ricoperta *pro parte* da bessali laterizi.

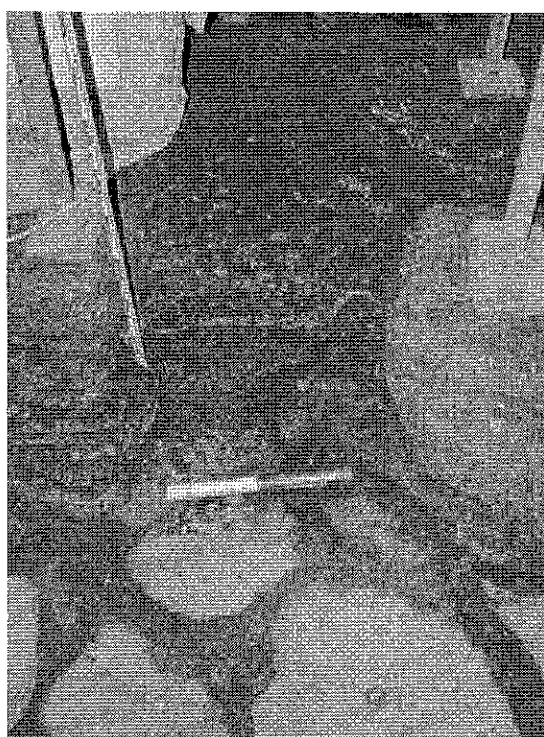
**Fig. 19 a/b:** Strato di argilla basale, nucleo murario (calcare?) in pezzame tufaceo, calce e livelli carboniosi [a]. – Stratigrafia composta della pavimentazione basale ("battuto terroso") poggianti su un *basolato* a grandi elementi in pietra lavica (rinvenuto in occasione degli scavi del presente studio) [b].

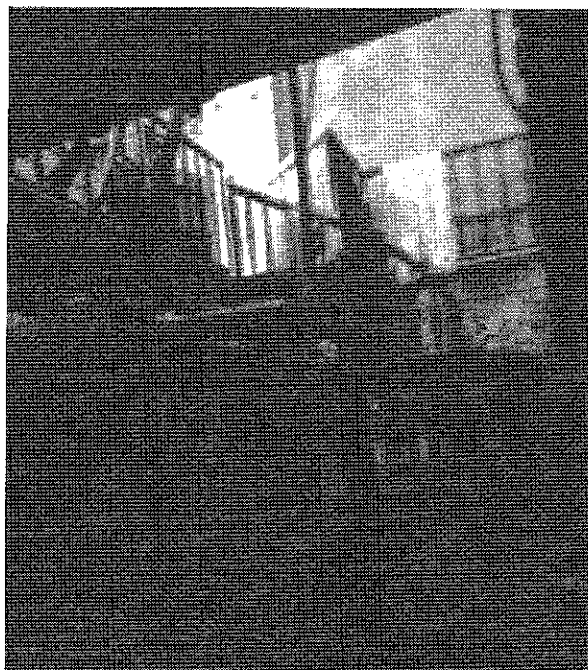
**Fig. 22 a/b:** Apertura nel solaio di ristrutturazione per l'accesso ai vani fondali, come osservabile dall'interno del vano fondale superiore [a] e dalla sommità della rampa di accesso nel salone dell'*Ospedale dell'Angelo*, con impianto di illuminazione artificiale spento [b].

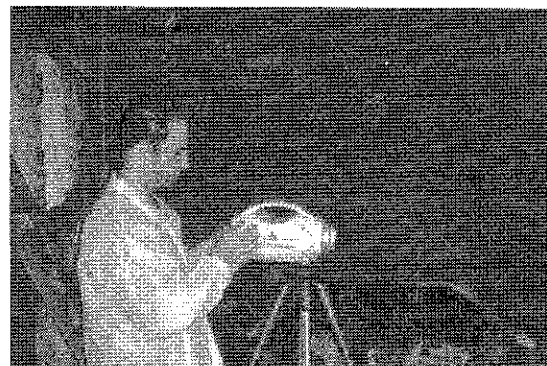
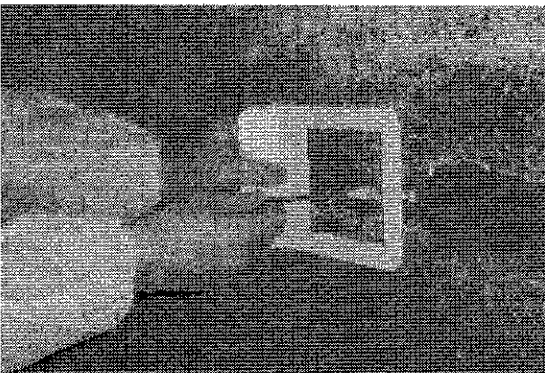
**Fig.26 a/b:** Attività di messa punto e misurazione di parametri microclimatici-ambientali tramite Multiacquisitore **BABUC BSA012** (fig.26 a/b/c) con relative sonde esterne e di *bioaerosol* tramite la pompa MICROFLOW  $\alpha$  (fig. 26d). [cd. *Oratorio Paleocristiano*]-

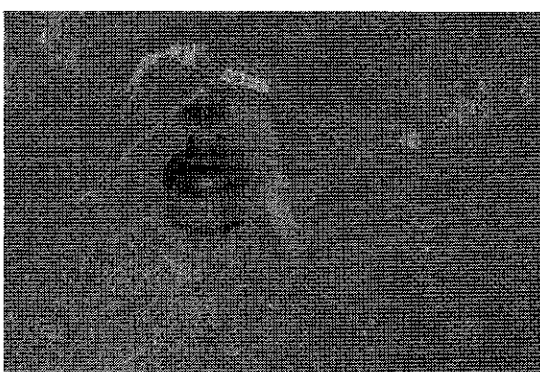
**Fig. 28 a/b** : Ulteriori attività di campionamento microbiologico con tamponi sterili *Copan* e delimitatori areali su diverse superfici di manufatti (dipinti murali su intonaco – a, b-) afferenti al vano del cd. *Oratorio Paleocristiano*.

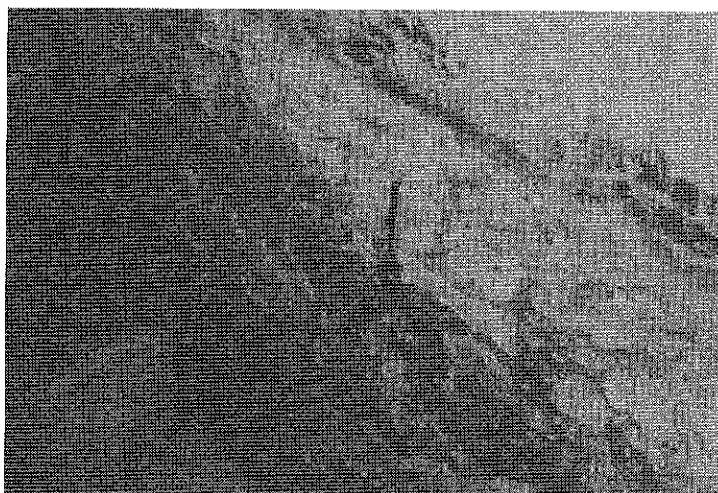
**Fig. 31** : Localizzazione di un *datalogger* per acquisizione in continuo  $T_{aria}/UR_{aria}$  nel vano della cd. *Statio Patrimoni Augusti*.

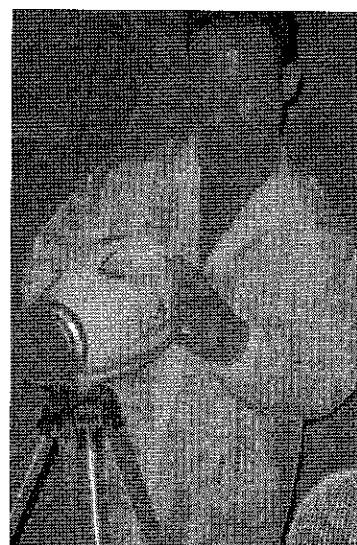
**Fig. 32 a/b** : Attività di messa punto e misurazione di parametri microclimatici-ambientali tramite Multiacquisitore **BABUC BSA012** (a) con relative sonde esterne e di *bioaerosol* tramite la pompa MICROFLOW  $\alpha$  (b). [cd. *Statio Patrimoni Augusti*] -

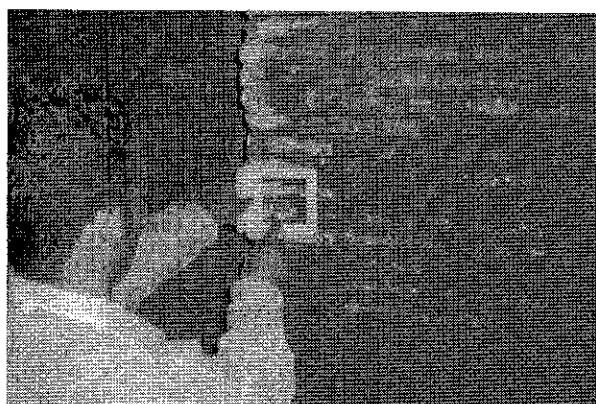
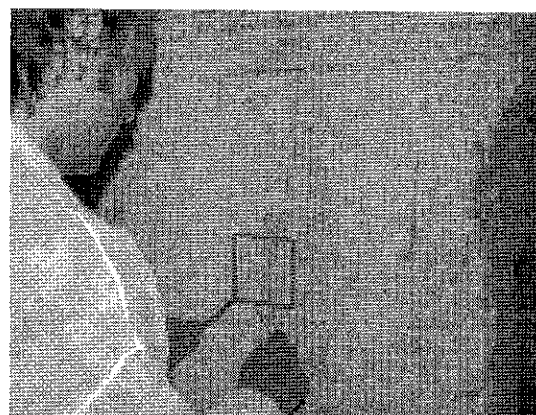
**Fig. 33 a/b** : Attività di campionamento microbiologico con tamponi sterili *Copan* e delimitatori areali su diverse superfici di manufatti (murature in laterizi e malte -a-, base marmorea -b-) afferenti al vano della cd. *Statio Patrimoni Augusti*.

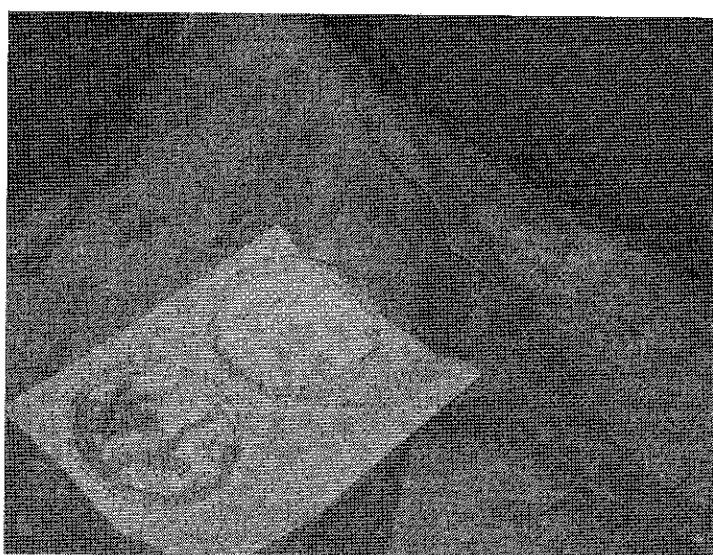
**Fig. 34 a/b/c :** Attività di campionamento microbiologico con tamponi sterili *Copan* e delimitatori areali su diverse superfici di manufatti (base marmorea -a-, murature in laterizi e malte -b-) e piastre *Petri* con terreni di coltura solidi (c - *gel*) per la raccolta "passiva" di microrganismi aerodispersi (bioaerosol), sempre afferenti al vano della cd. *Statio Patrimoni Augusti*.

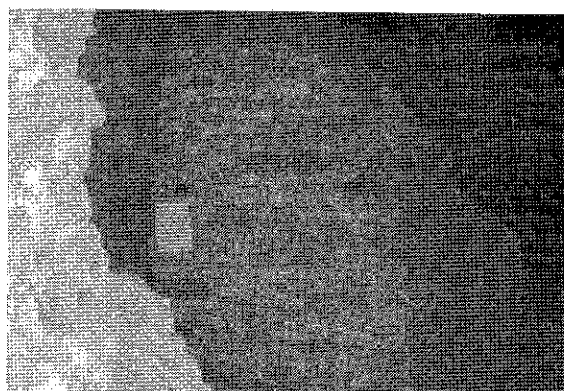
**Fig. 35 a/b :** Camere di acquisizione ad "elettreti" sia di tipo S(a) sia di tipo L(b) in posizione di misurazione passiva della componente di radon ( $Rn_{222}$ ) in due diverse postazioni afferenti al vano della cd. *Statio Patrimoni Augusti*.

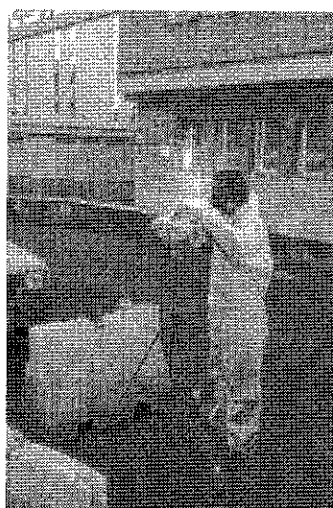
**Fig. 37 a/b/c:** Attività di preparazione e campionamento di microrganismi aerodispersi (*bioaerosol*) tramite la pompa MICROFLOW  $\alpha$  (a, b, c) in vari settori esterni antistanti l'accesso all' antico *Ospedale dell'Angelo*.

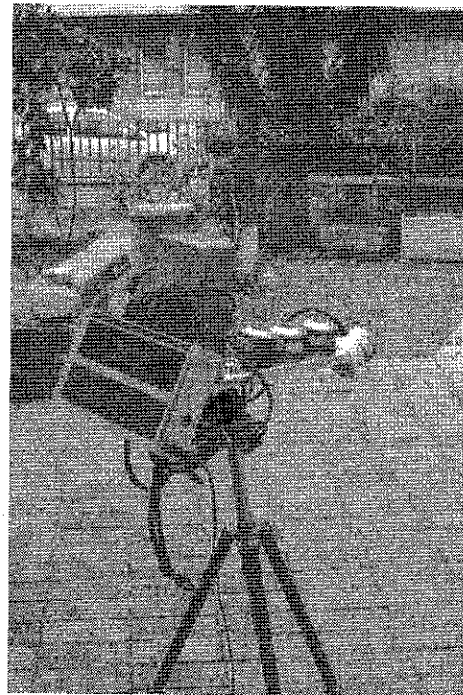
**Fig. 38 a/b:** Attività di messa punto e misurazione di parametri microclimatici-ambientali tramite Multiacquisitore **BABUC BSA012** (a, b) con relative sonde nell'atrio esterno antistante l'ingresso all'antico *Ospedale dell'Angelo*.

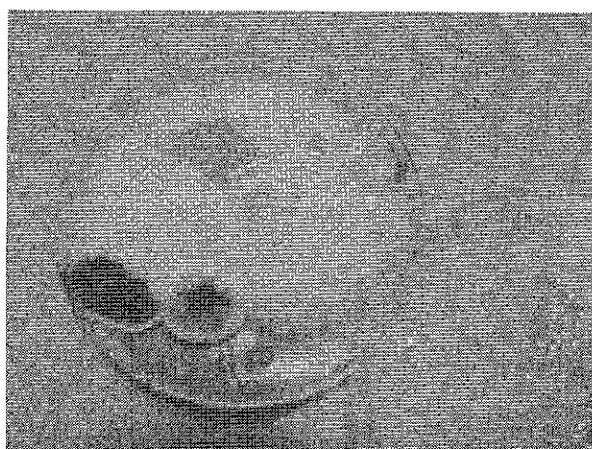
Prelievi superficiali (cd. *Oratorio Paleocristiano*):  
Microfunghi/Muffe -

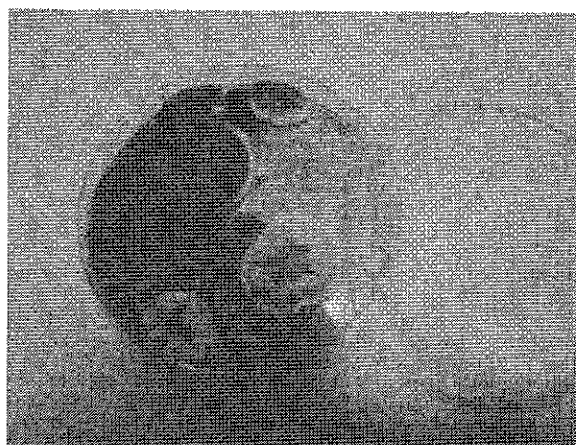
Prelievi superficiali (cd. *Oratorio Paleocristiano*) Microfunghi/Muffe -

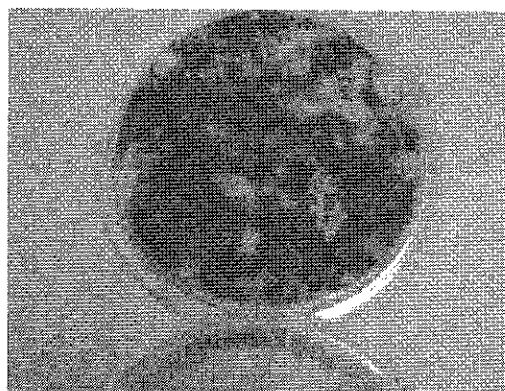
Prelievi Aria (cd. *Statio Patrimoni Augusti*) Microfunghi/Muffe -
